## 陸側から防潮堤破壊 津波、陸地2キロ突き抜ける 東松島

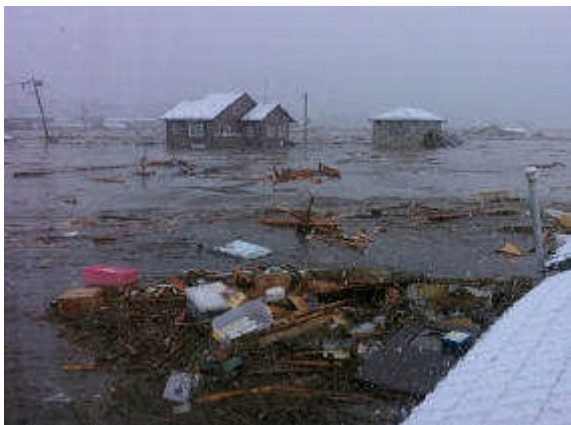
野蒜海岸方向(右奥)から押し寄せた津波。1階天井付近まで浸水している＝3月11日午後4時ごろ、東松島市東名(渡辺りえさん撮影)

渡辺さんが携帯電話のカメラで撮影した写真を見ると、建物の1階の天井付近まで水が来ている。「死を意識した」と渡辺さん。直後、津波は野蒜海岸の方向へ引いていったという。

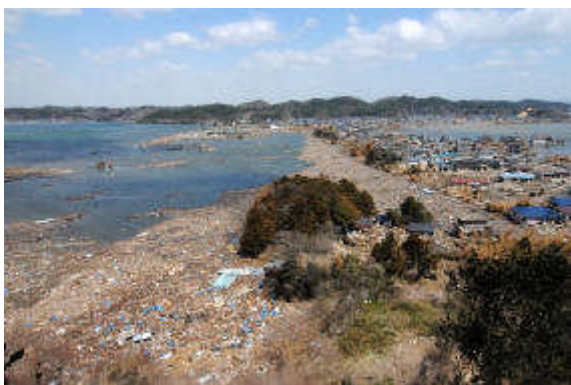
防潮堤(破線部分)が内側から破壊され、海水に漬かったままの東名地区。左奥が松島湾。中央の茶色い部分はがれき＝12日、東松島市

高さ3メートルの松島湾の防潮堤は800メートルのうち南側約500メートルが決壊した。津波の流れや防潮堤が倒れた方向などから、東松島市防災交通課は「陸側から壊されたとみられる」と分析する。東名地区の南側にあった防潮堤も破壊されており、同様に陸側から力が加わった可能性が高いという。

東名地区周辺の水田78ヘクタールは、防潮堤の決壊で海水が入り込み、今も水に漬かったままだ。材木や漁具が浮き、捜索活動は難航。潮位によっては住宅地の道路も冠水する恐れがある。
